Regionální povodeň a povodňové průtoky na řece Opavě

PROTIPOVODŇOVÁ OPATŘENÍ V NOVÝCH HEŘMINOVECH | 03/2020

Přehrada Nové Heřminovy by významně ovlivnila říjnové průtoky v řece Opavě

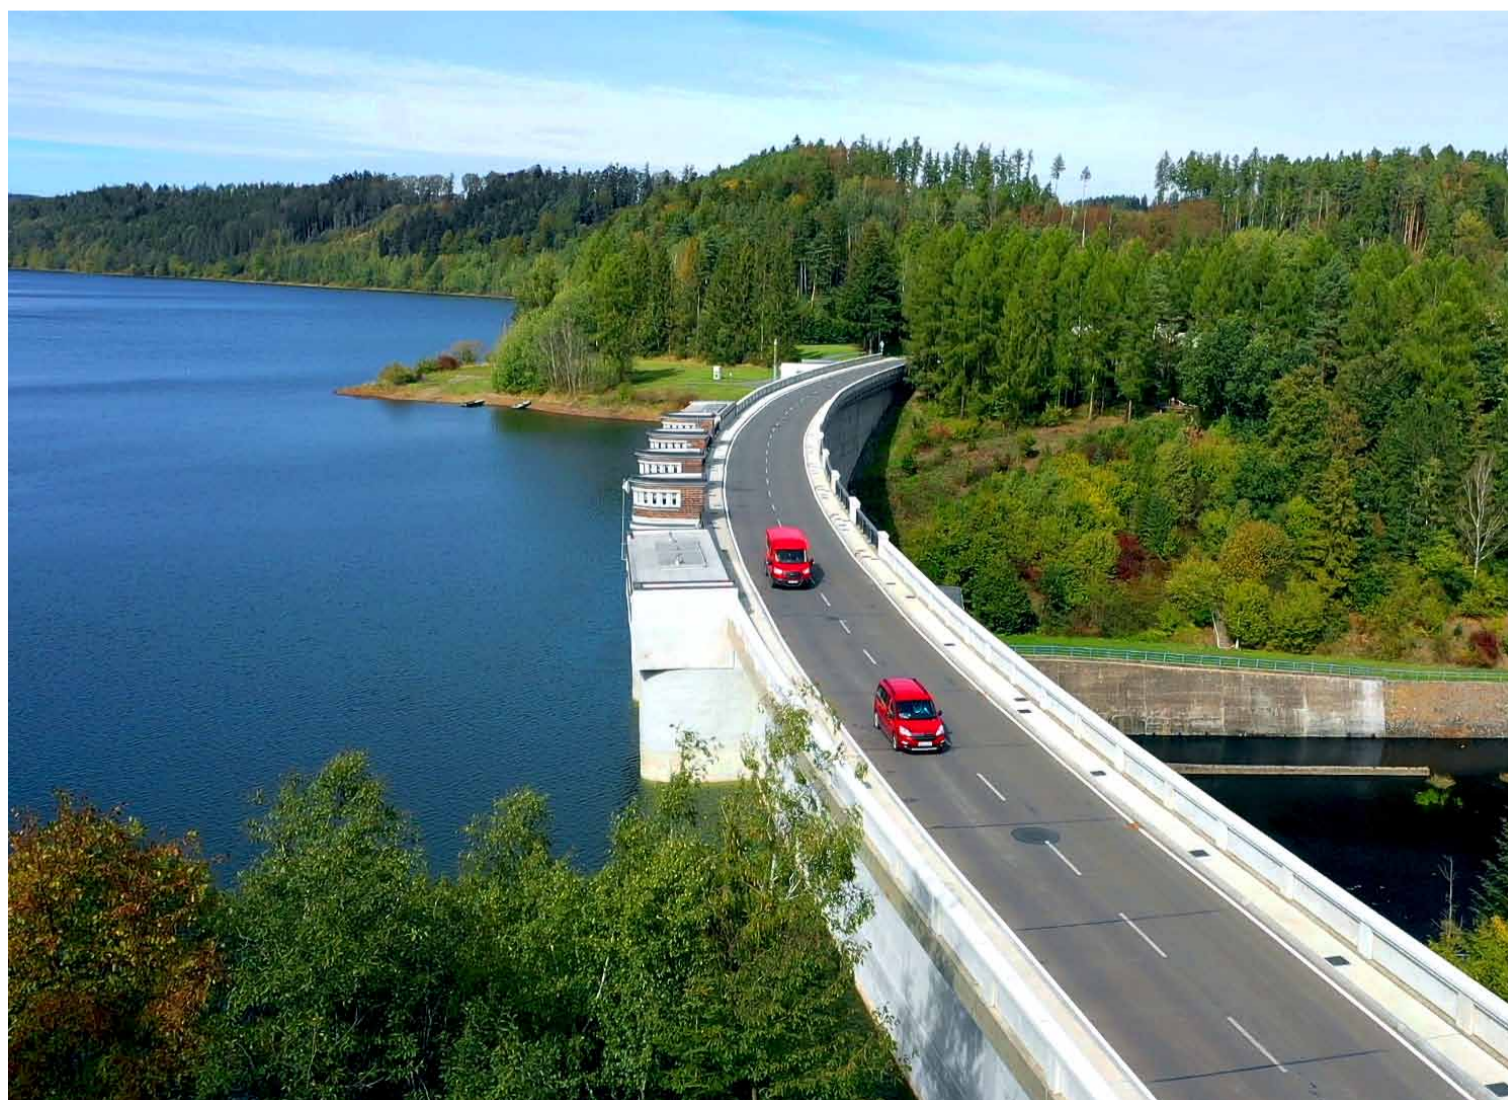
VD Kružberk – průtoky na řece Moravici byly významně ovlivněny kaskádou vodních nádrží Slezská Harta a Kružberk

nádrží Slezská Harta a Kružberk, kdy povodňové průtoky kolem Q_5 (pětiletá povodeň) byly přehradami transformovány tak, že z nich odtékal pouze přibližně jednoletý průtok Q_1 . Také byl patrný protipovodňový účinek úpravy toku Čižiny a suchých nádrží Lichnov II, III a V v obci Lichnov na Krnovsku. Pro ty občany, kteří netrpělivě čekají

kovicích kulminovaly průtoky při > Q_2 . Ačkoliv byly průtoky kaskádou VD Slezská Harta a Kružberk na řece Moravici tlumeny na cca Q_1 , povodňové stavy trvaly na dolním toku Opavy ještě nejméně do soboty 17. října. Povodní byly zasaženy rovněž okrajové přítoky Odry z Jesenicka, kde Osoblaha v Osoblaze kulminovala při > Q_5 a Vidnávka, Černý i Zlatý potok pak při > Q_2 .

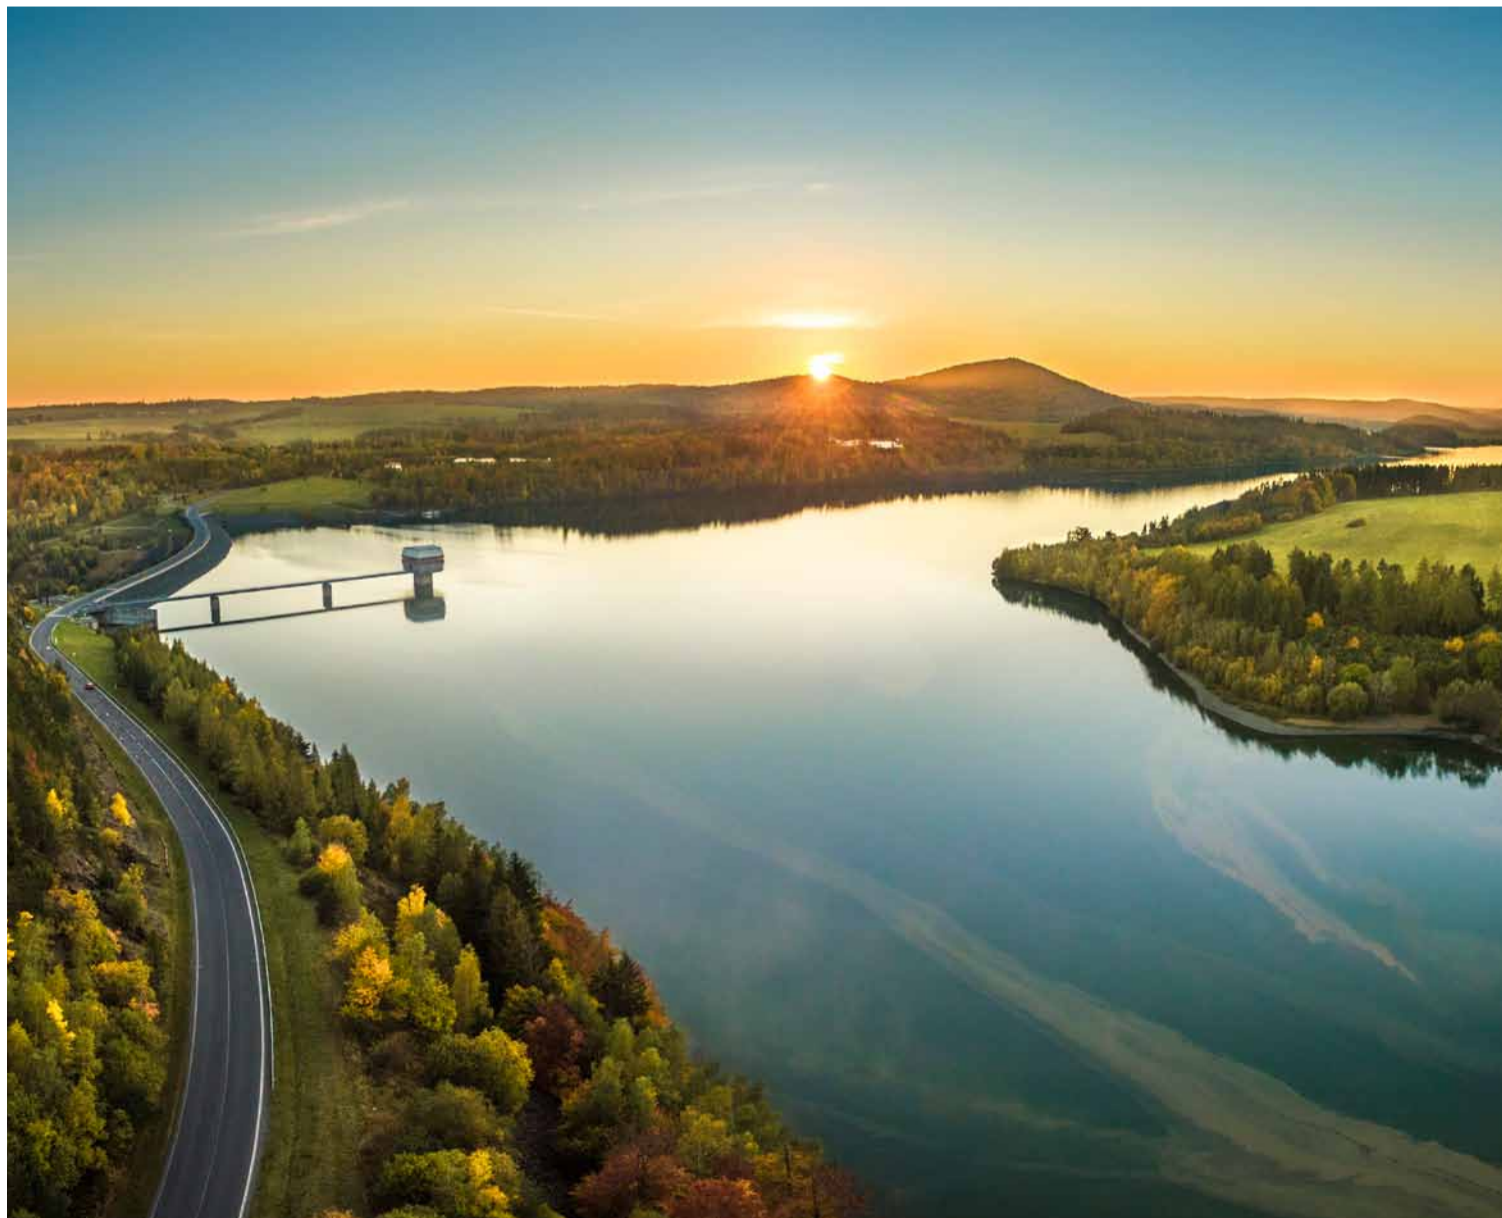
Vodní dílo Slezská Harta dokončené v roce 1997

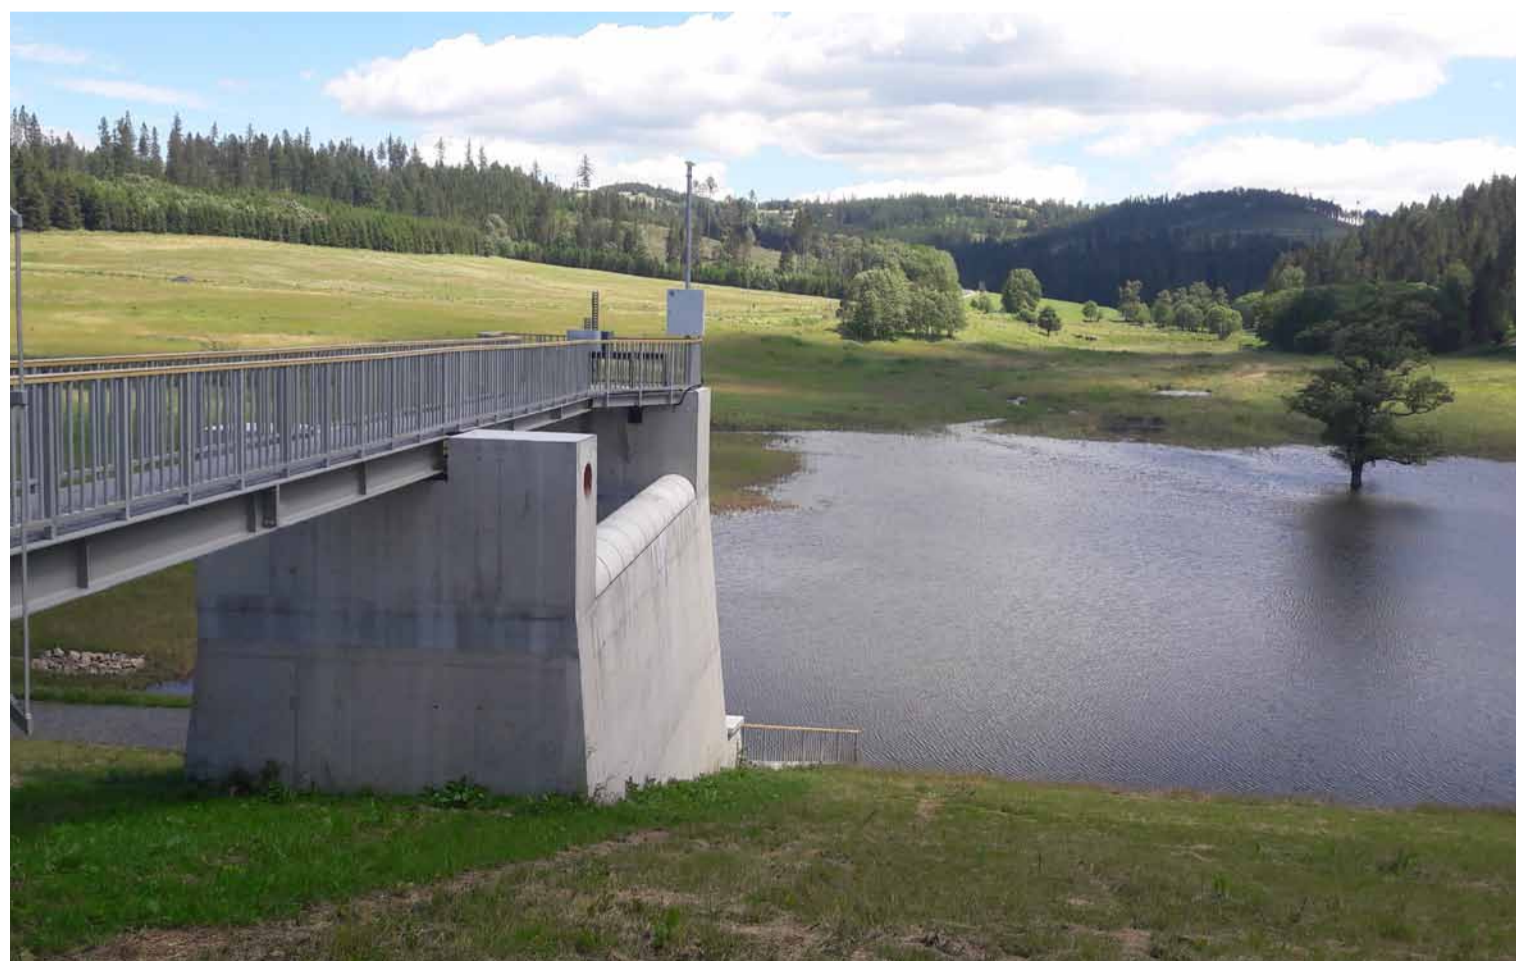
Pohled do zátopu nádrže ze dne 30. 6. 2020

Během června letošního roku proběhlo zkušební napuštění nově vybudované suché nádrže Jelení na Kobylím potoce nad obcí Karlovice. Podmínkou pro bezpečné provedení zkušebního provozu a ověření technického stavu hráze a sruženého objektu, byla vhodná hydrologická situace, resp. dostatečný přítok do nádrže. Pozvolné napouštění bylo zahájeno dne 8. 6. 2020. Nejvyšší dosažená hladina byla na úrovni 515,28 m n. m., tj. max. hloubka vody u sruženého objektu 5,68 m. V období od 18. 6. do 22. 6. proběhla na Kobylím potoce krátká povodňová epizoda, během které bylo možno ověřit také skutečnou transformační funkci nádrže.

Po celou dobu zkušebního provozu byla průběžně prováděna měření všech veličin TBD, zejména denní sledování průsaků v měrných šachticích patního drénu, sledovalo se sedání a pohyby hráze a objektů a byla provedena rovněž krátká funkční zkouška spodních výpustí.

Výsledky deformetrických měření zahájené v průběhu sypaní hráze na dilatacích sruženého objektu potvrdily předpokládaný a bezpečný vývoj nerovnoměrného sedání podloží i po zvýšeném zatížení hráze v době napouštění. Nejvýznamnější vzájemný posun na inkriminované dilataci D3 (max. 10 mm) se odehrál v období od 08. 2018 do 01. 2019, kdy byla nasypána většina výšky hráze. V období od 02. 2019 do současnosti již dosahuje deformace pouze hodnot v řádech desetin milimetrů (max. 0,6 mm/rok) a sružený objekt lze tedy považovat za stabilní.

Závěrem můžeme konstatovat, že vodní dílo je v bezpečném a provozuschopném stavu.

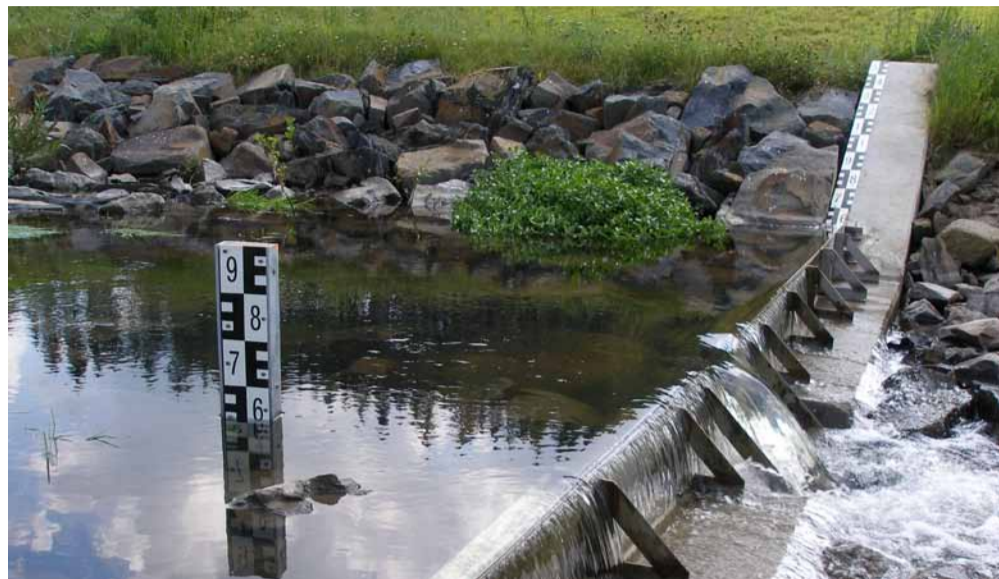
Měrná přepážka nové vodoměrné stanice na Kobylím potoce pod SN Jelení

S ohledem na možné budoucí provozování SN Jelení v režimu se stálým nadržáním vznikl požadavek na stanovení minimálního průtoku ve vodním toku pod její hrází. Po rozsáhlých diskusích jak s externími, tak vlastními odborníky, vznikl návrh na výstavbu nové měřicí stanice, a to v místě betonového stabilizačního prahu odpadního koryta pod nádrží. Stabilizační práh byl doplněn nerezovou ocelovou přepážkou s měrným žlabem Thomsonova typu

v její střední části. Po dokončení měřicí stanice jsme u Českého hydrometeorologického ústavu nechali zpracovat měrnou křivku, která vycházela z přímého hydrometrického měření průtoků při pěti rozdílných vodních stavech, a tuto jsme porovnali s teoretickou křivkou zpracovanou v rámci projektu. Rozdíly byly minimální. Profil byl na sklonku prázdnin zaveden do řídicí aplikace vodohospodářského dispečinku.
